Informe Técnico

Instrucciones de aplicación Y durabilidad de la masilla IVEGOR

Instrucciones de aplicación Y Durabilidad de la masilla IVEGOR

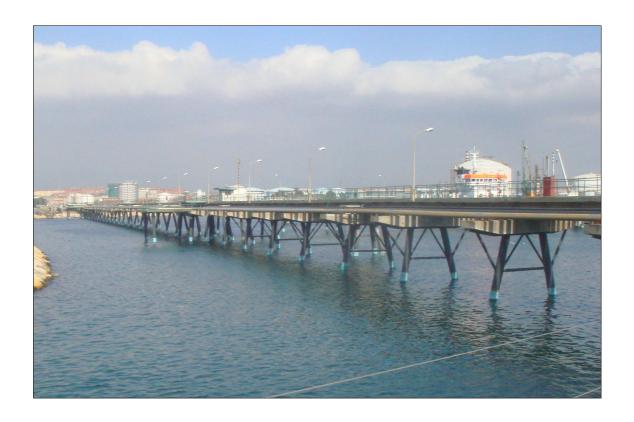
Los trabajos de protección de 108 pilotes con la masilla IVEGOR se iniciaron el 17 de Junio de 1.999 y finalizaron el 7 de Septiembre del mismo año. A fecha de 17 de Octubre de 2007 han transcurrido 9 años y 40 días, estando actualmente la protección de los pilotes en perfectas condiciones

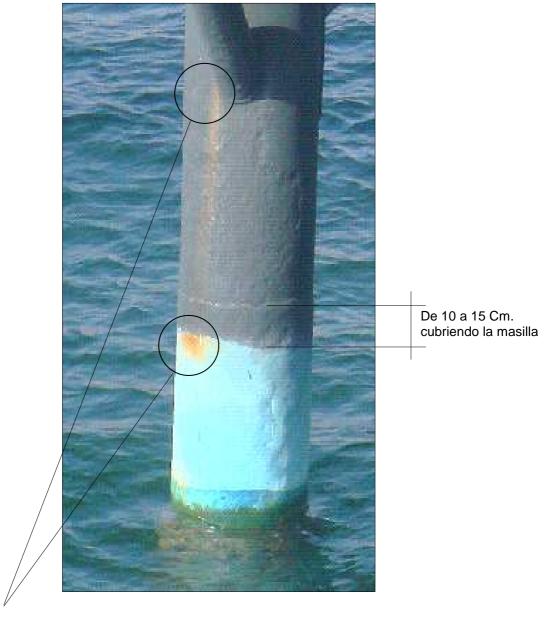
Para garantizar la durabilidad de la protección con masilla IVEGOR hay que tener en cuenta que se deberá proteger la estructura metálica por encima de la masilla y esta debe cubrir entre 10 y 15 centímetros de la masilla.

En la fotografía se puede observar que la protección aérea del pilote cubre la masilla entre 15 y 20 cm. en todo el perímetro del pilote.

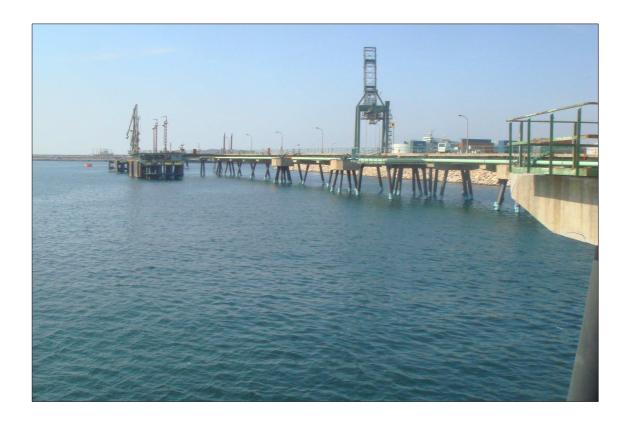
La mancha de óxido sobre la masilla procede de una oxidación de la riostra

La protección se encuentra en perfectas condiciones sin grietas ni abombamientos en la masilla IVEGOR. La mancha de óxido procede de una oxidación superior que desciende hasta manchar la masilla.

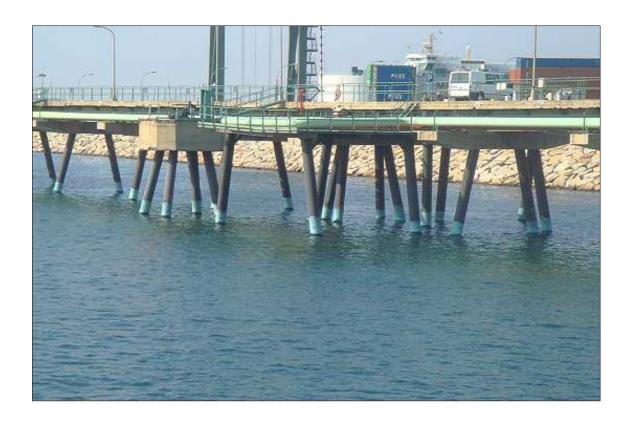
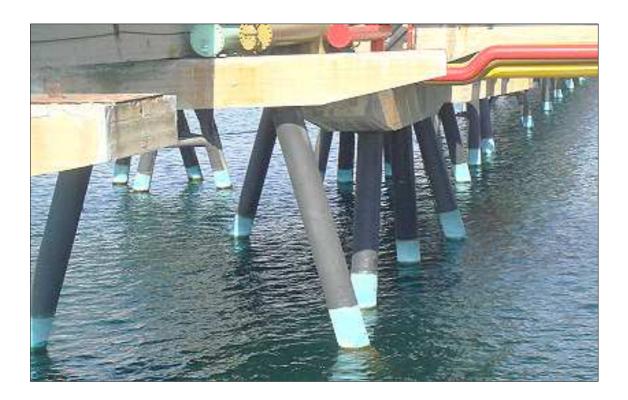
El masillado de protección de los pilotes de los puntos de amarre denominados Duques de Alba es de más de 15 años

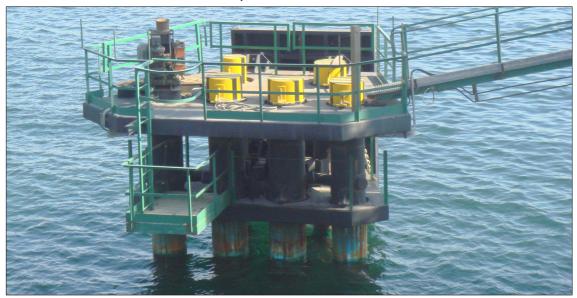
Después de transcurridos más de 15 años de la aplicación de la masilla IVEGOR en la protección de pilotes en zona de mareas, en general ésta se encuentra en buenas condiciones, salvo en los puntos donde fue golpeada por la embarcación de los amarradotes.

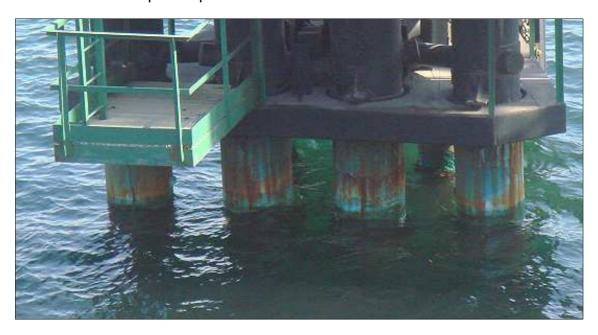
La masilla está bien aunque cubierta por manchas de óxido que provienen de la estructura metálica superior que está oxidada.

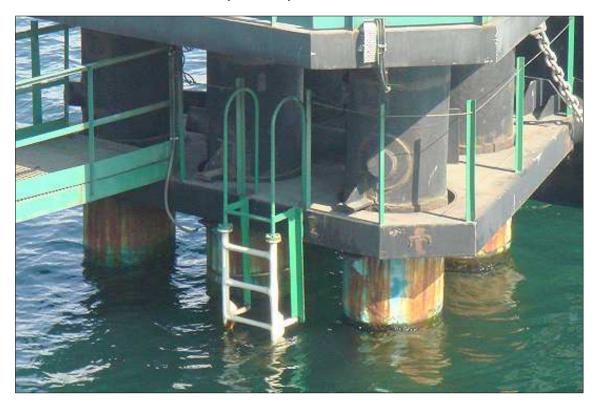
La masilla de protección IVEGOR está cubierta de manchas de óxido procedente de la oxidación de la estructura metálica que está por encima.
