Informe Técnico

Instrucciones de aplicación Y durabilidad de la masilla IVEGOR

Instrucciones de aplicación Y Durabilidad de la masilla IVEGOR

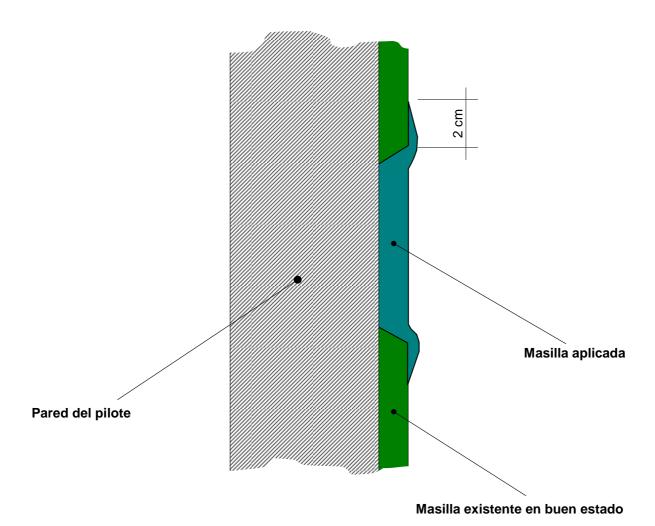
Vista de la zona dañada reparada

• Saneo y eliminación de la zona de masilla dañada hasta llegar a la masilla bien adherida al soporte.

El saneo se realizará por medios mecánicos, picoleta y escarpa y maceta.

- Limpieza del soporte metálico por medio de radial neumática con disco de desbastar y disco de papel abrasivo.
- Aplicación de masilla con un grueso de 5 a 6 mm y un solape con la masilla existente entre 1,5 y 2 cm.

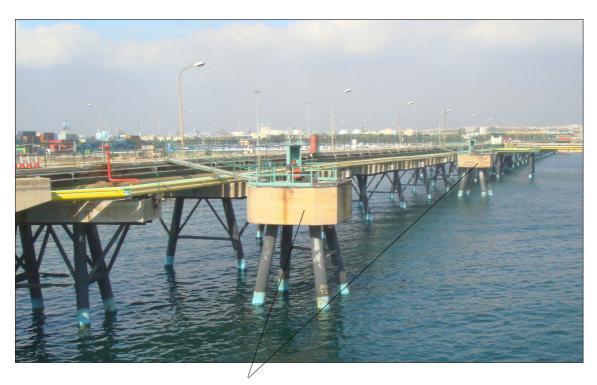
La mancha de óxido sobre la masilla procede de una oxidación de la riostra

La protección se encuentra en perfectas condiciones sin grietas ni abombamientos en la masilla IVEGOR. La mancha de óxido procede de una oxidación superior que desciende hasta manchar la masilla.

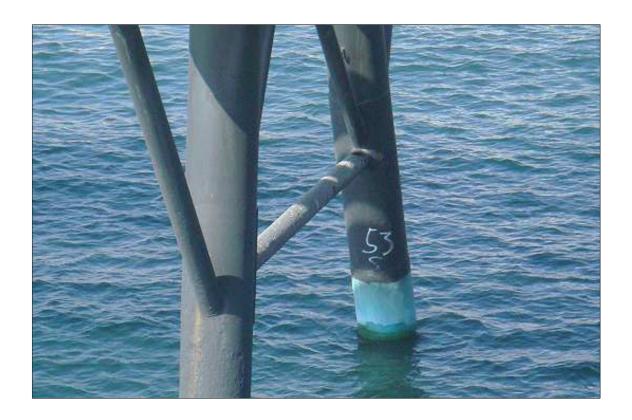
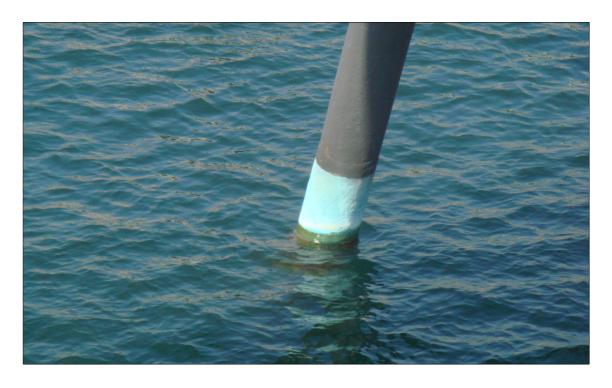
Detalle de la protección con masilla IVEGOR.

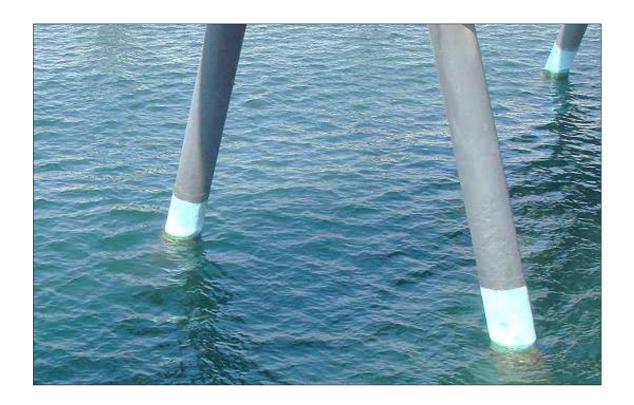
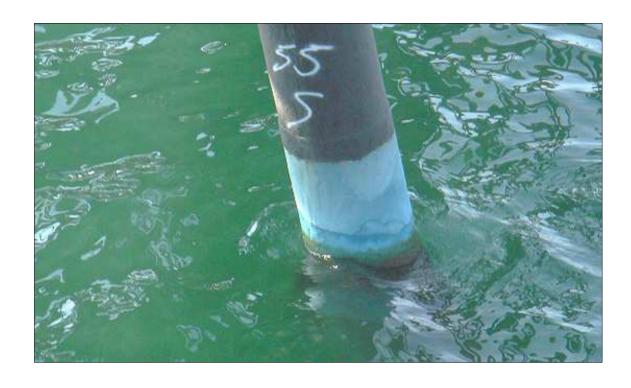
Detalle de la protección con masilla IVEGOR.

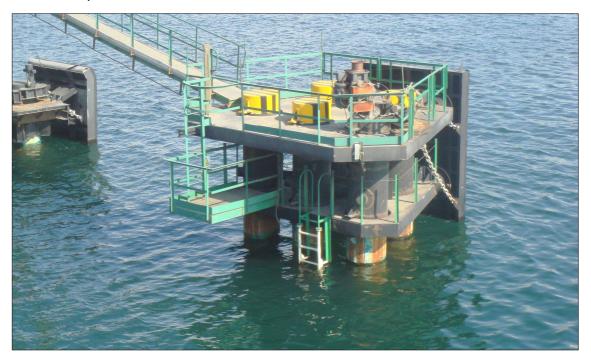
Vista de otro Duque de Alba

La masilla de protección IVEGOR está cubierta de manchas de óxido procedente de la oxidación de la estructura metálica que está por encima.
